# **B-undersøkelse for lokalitet 13764**

## **Lokalitetstilstand 1**

Rapport ID 13104

### Kartutsnitt tilhørende B-undersøkelsen ved Kokvika i juni 2023

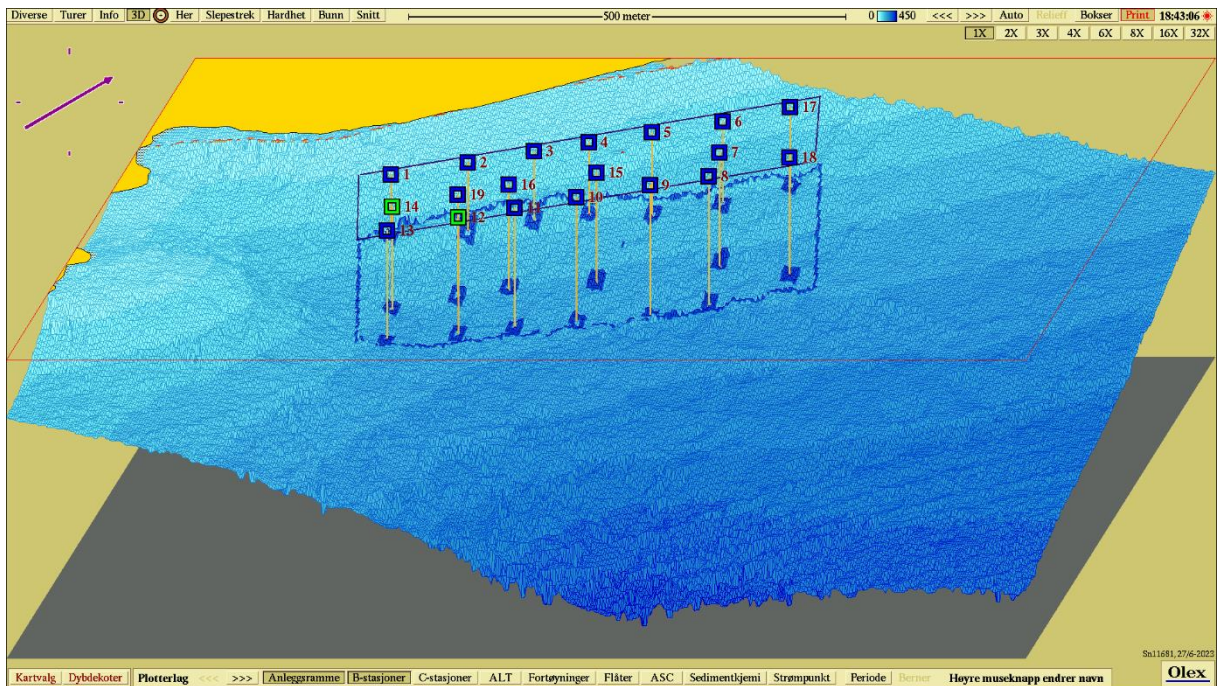
**Figur 3:** Tredimensjonalt isometrisk bunnkart med anleggsomriss og stasjoner. Stasjonene er markert med farge etter hva slags tilstand de har jamfør NS 9410:2016. Målestokk vises øverst i bildet. Kartdatum WGS84. Kilde: Olex.

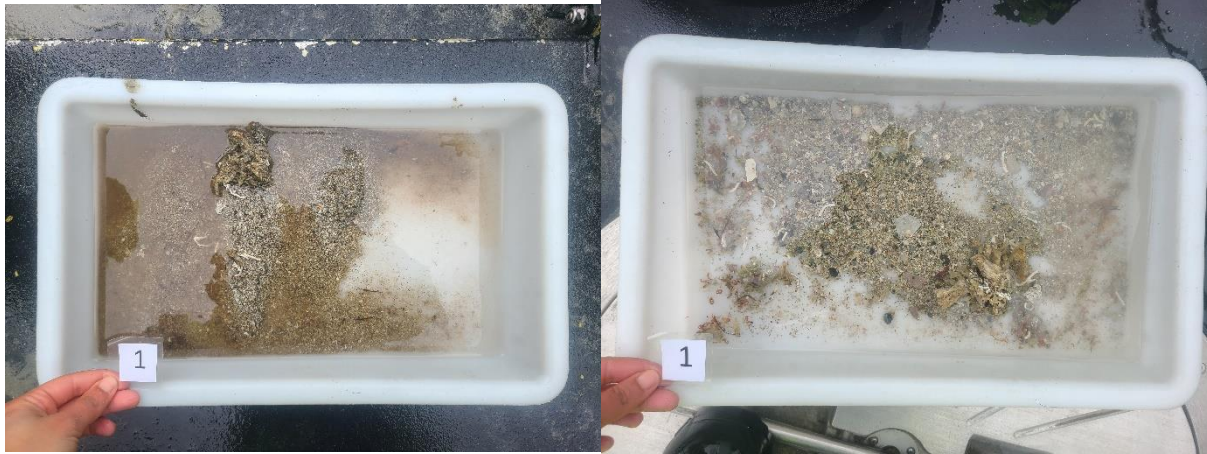
**Figur 1:** Bilder som viser sedimentet fra stasjon 1 før og etter siling. Sedimentet besto av sand og skjellsand. Det ble registrert rester av fôr. Foto: Aqua Kompetanse AS.

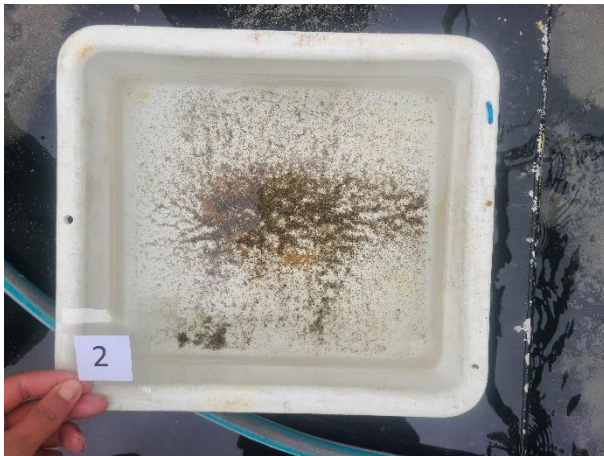
**Figur 2:** Bilder som viser sedimentet fra stasjon 2. Sedimentet besto av fjellbunn. Foto: Aqua Kompetanse AS.

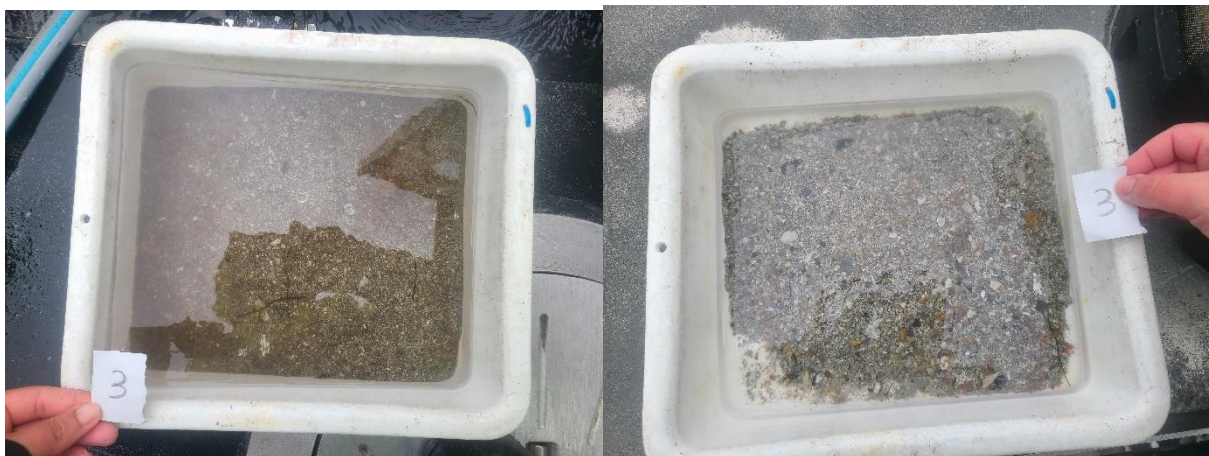
**Figur 3:** Bilder som viser sedimentet fra stasjon 3 før og etter siling. Sedimentet besto av sand, skjellsand og noe grus. Det ble registrert rester av fôr. Foto: Aqua Kompetanse AS.

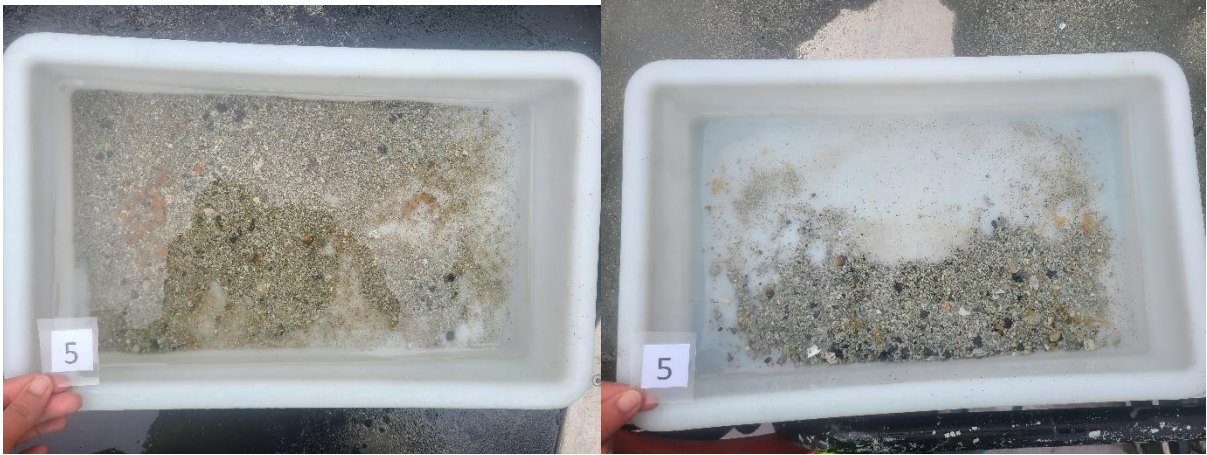
**Figur 5:** Bilder som viser sedimentet fra stasjon 5 før og etter siling. Sedimentet besto av skjellsand på fjellbunn. Det ble registrert rester av fôr. Foto: Aqua Kompetanse AS.

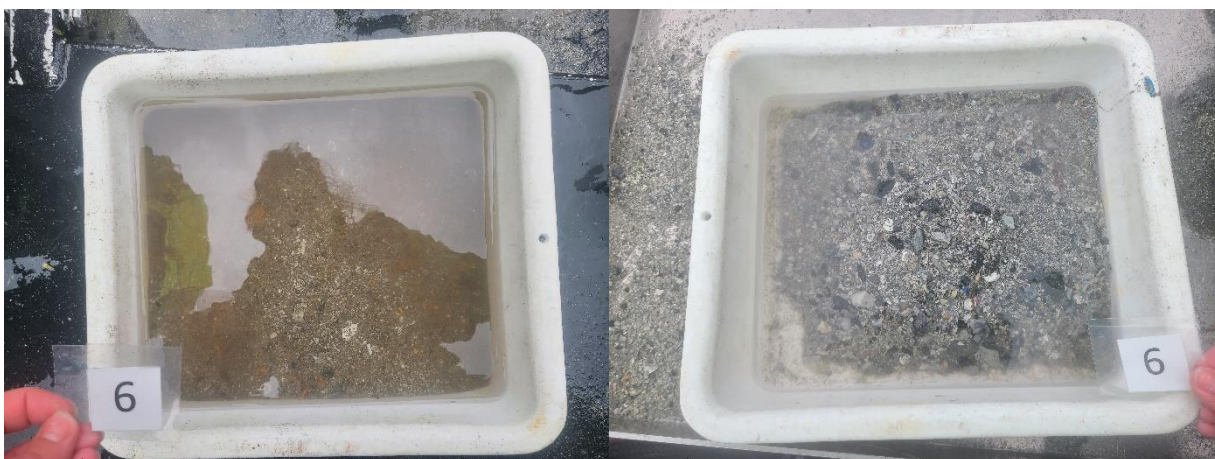
**Figur 6:** Bilder som viser sedimentet fra stasjon 6. Sedimentet besto av skjellsand og grus. Foto: Aqua Kompetanse AS.

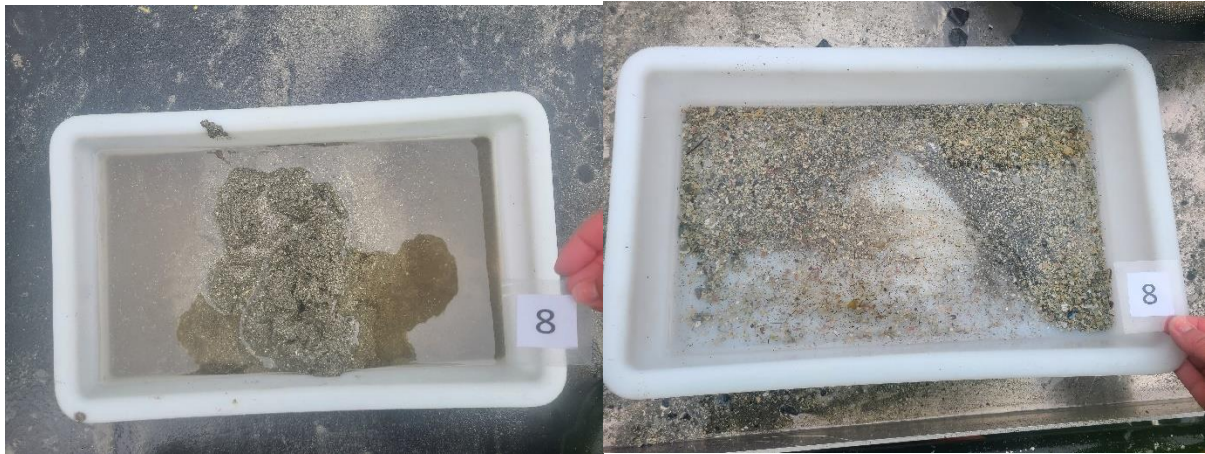
**Figur 8:** Bilder som viser sedimentet fra stasjon 8 før og etter siling. Sedimentet besto av skjellsand, og noe silt og sand. Foto: Aqua Kompetanse AS.

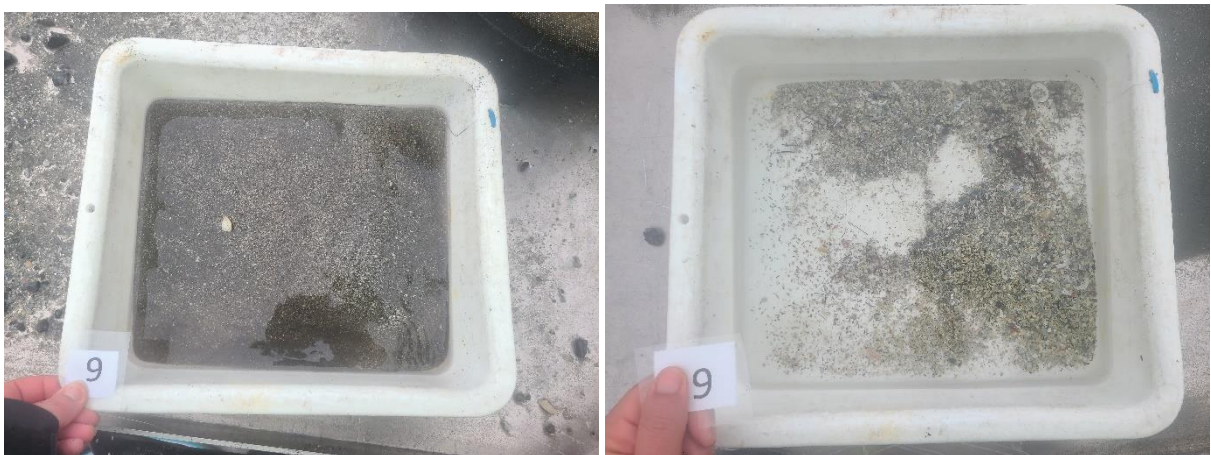
**Figur 9:** Bilder som viser sedimentet fra stasjon 9 før og etter siling. Sedimentet besto av sand og skjellsand. Foto: Aqua Kompetanse AS.

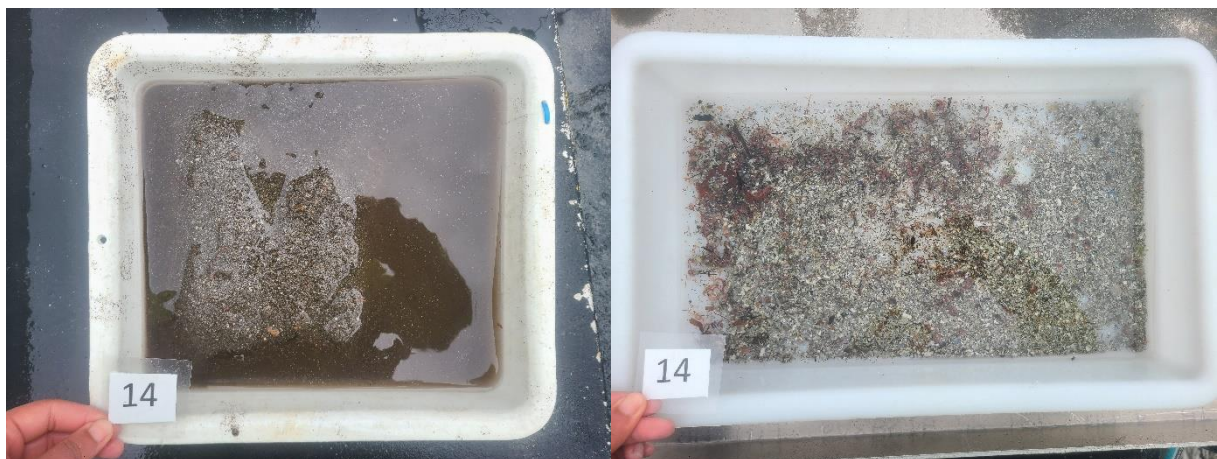
**Figur 14:** Bilder som viser sedimentet fra stasjon 14 før og etter siling. Sedimentet besto av silt og sand, og noe skjellsand. Foto: Aqua Kompetanse AS.

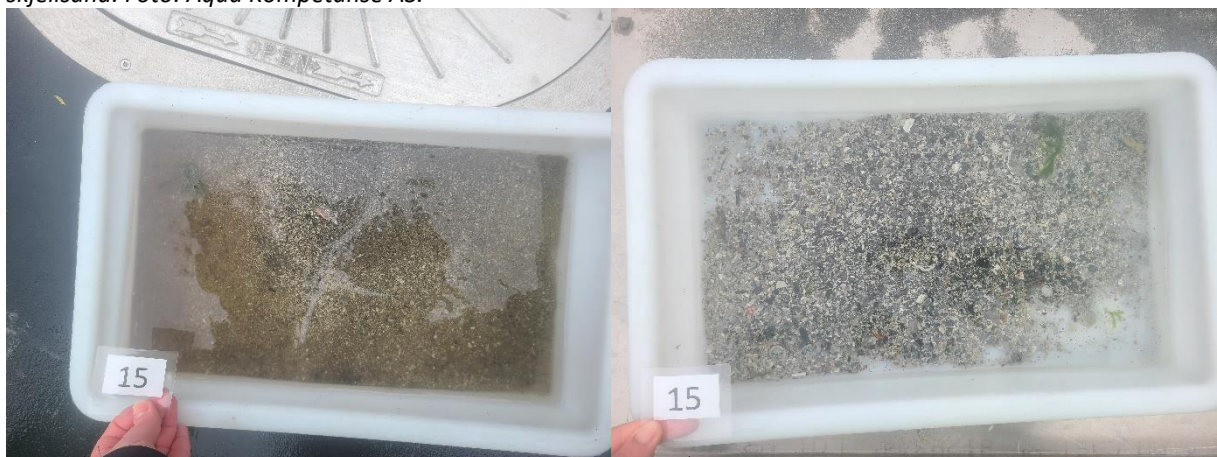
**Figur 15:** Bilder som viser sedimentet fra stasjon 15 før og etter siling. Sedimentet besto av skjellsand, på fjellbunn. Foto: Aqua Kompetanse AS.

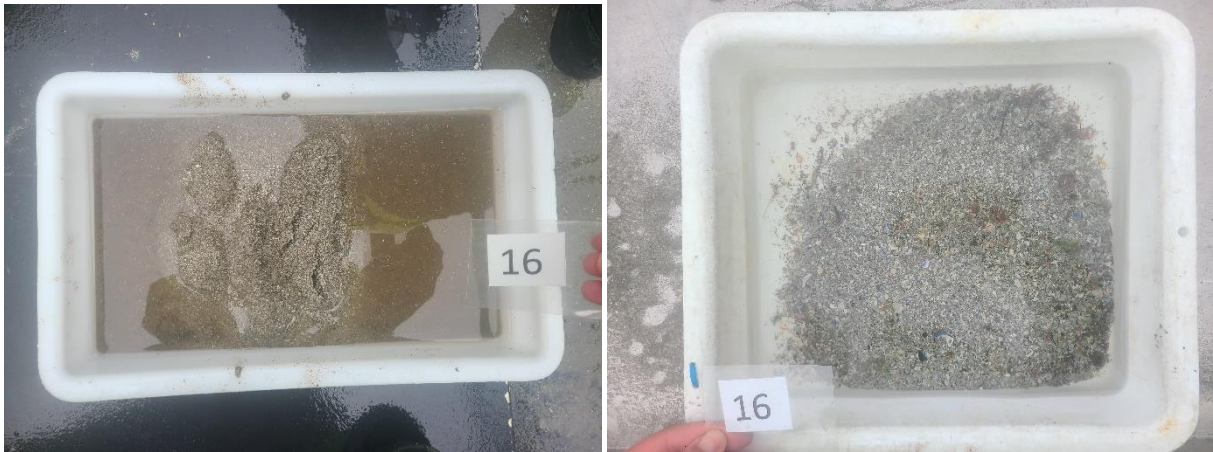
**Figur 16:** Bilder som viser sedimentet fra stasjon 16 før og etter siling. Sedimentet besto av sand og skjellsand, og noe silt. Foto: Aqua Kompetanse AS.

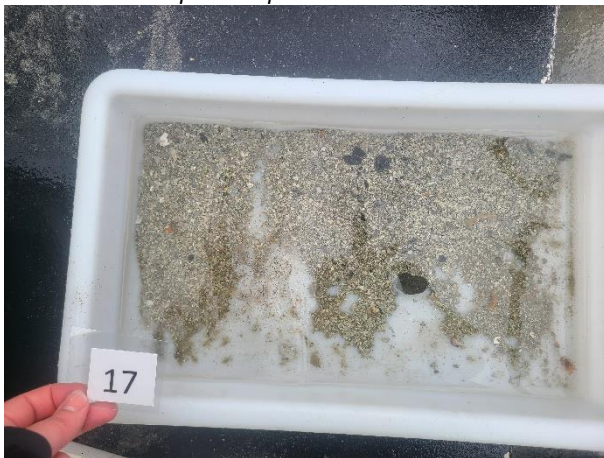
**Figur 17:** Bilder som viser sedimentet fra stasjon 17. Sedimentet besto av strø av skjellsand på fjellbunn. Det ble registrert rester av fôr. Foto: Aqua Kompetanse AS.

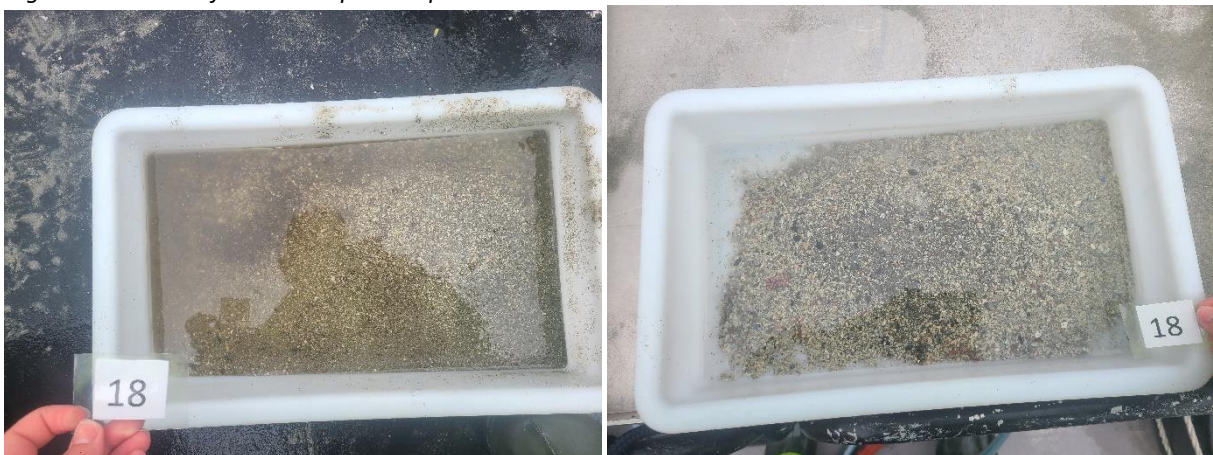
**Figur 18:** Bilder som viser sedimentet fra stasjon 18 før og etter siling. Sedimentet besto av sand og skjellsand på fjellbunn. Det ble registrert rester av fôr. Foto: Aqua Kompetanse AS.
