B-undersøkelse ved Måvær i Lurøy kommune, desember 2023

Lovundlaks AS

Etter Norsk Standard NS 9410: 2016

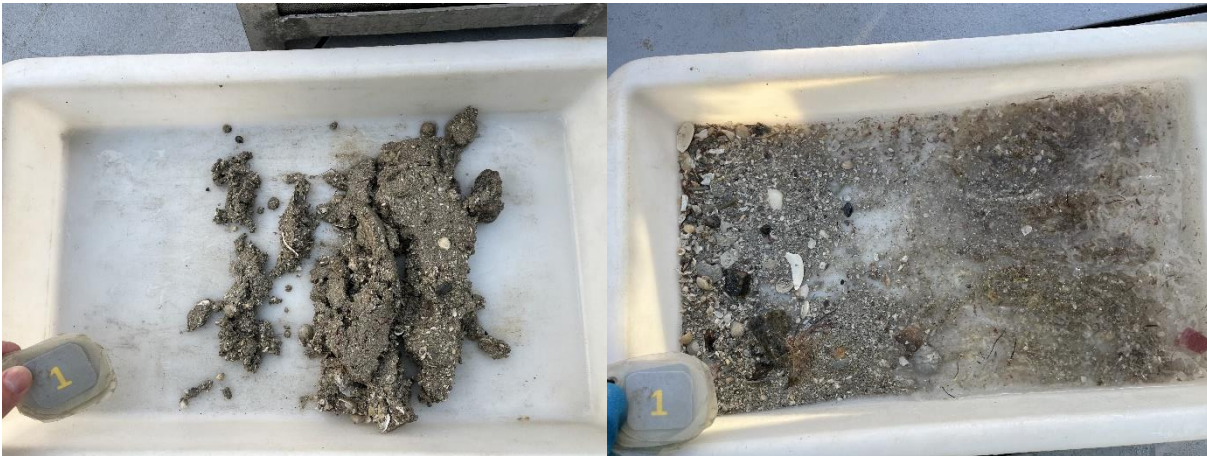
Figur 6: Bilder som viser sedimentet fra stasjon 1 før og etter siling. Sedimentet besto av skjellsand, grus og sand. Det ble også registrert steinbunn ved stasjonen. Foto: Aqua Kompetanse AS.

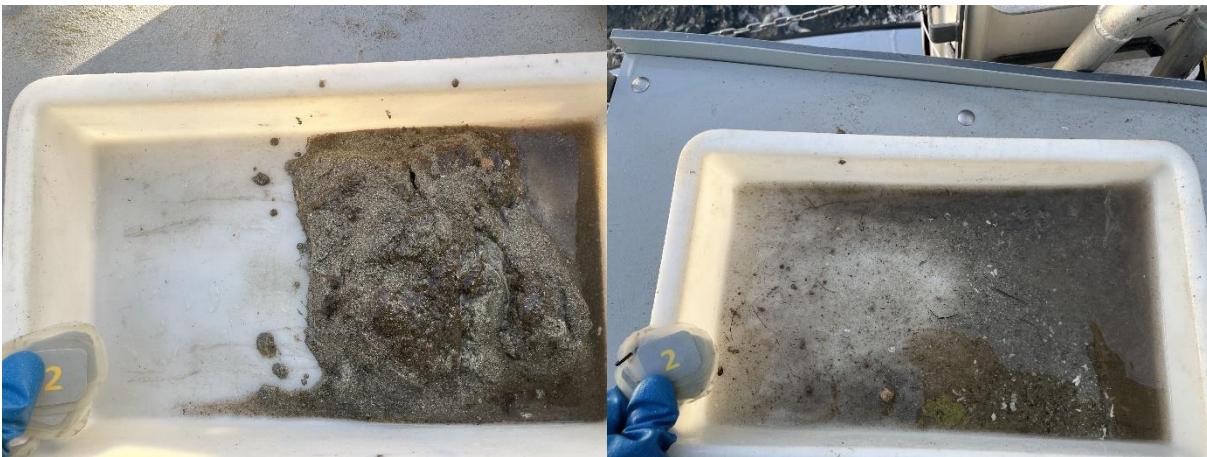
pH-verdiene på alle stasjoner med unntak av én var over 7,8, og denne ene stasjonen (stasjon 2) hadde en pH på 6,4. Samtlige stasjoner hadde en positiv Eh, med unntak av stasjon 2. Tilstanden på de elektrokjemiske målingene ble 1, med en indeksverdi på 0,55poeng.

Det ble registrert gassbobler, misfarging, sterk lukt og noe slam ved stasjon 2, men ikke slam over 2 cm. Ellers ble det ikke registrert gassbobler, slam eller misfarging ved noen stasjoner. Det ble registrert noe lukt ved én stasjon, og ingen lukt ved tolv stasjoner. Konsistensen var fast ved tretten stasjoner og myk ved én. Grabbvolumet var under $\frac{1}{4}$ ved ni stasjoner og mellom $\frac{1}{4}$ og $\frac{3}{4}$ fem stasjoner. Det ble registrert fôrrester ved to stasjoner og fekalier ved tre stasjoner. Tilstanden på de sensoriske registreringene ble 1, med en indeksverdi på 0,30 poeng.

Figur 7: Bilder som viser sedimentet fra stasjon 2 før og etter siling. Sedimentet besto av sand, skjellsand og silt. Det ble registrert fôr og fekalier ved stasjonen. Foto: Aqua Kompetanse AS.

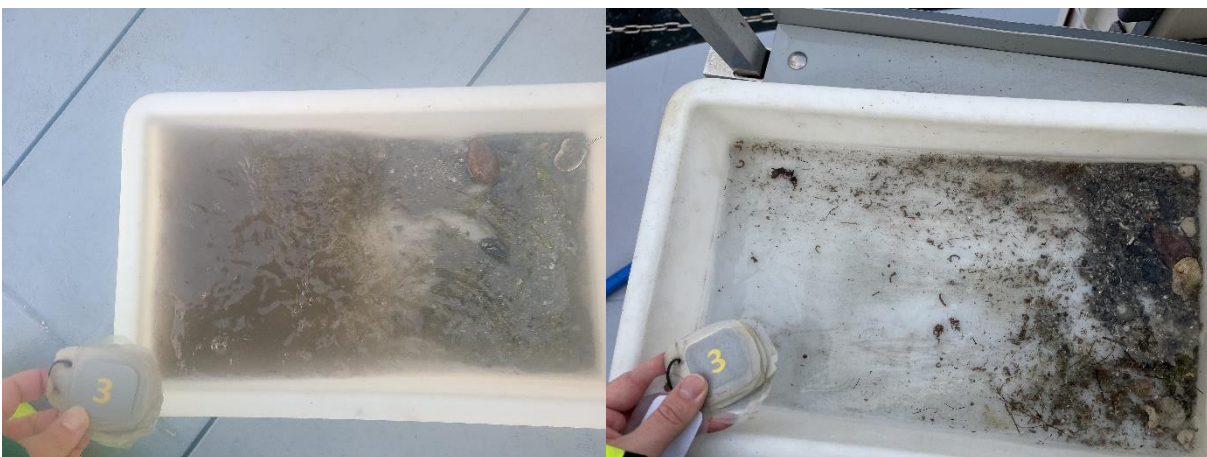
Figur 8: Bilder som viser sedimentet fra stasjon 3 før og etter siling. Sedimentet besto av sand og skjellsand. Det ble også registrert steinbunn ved stasjonen. Foto: Aqua Kompetanse AS.

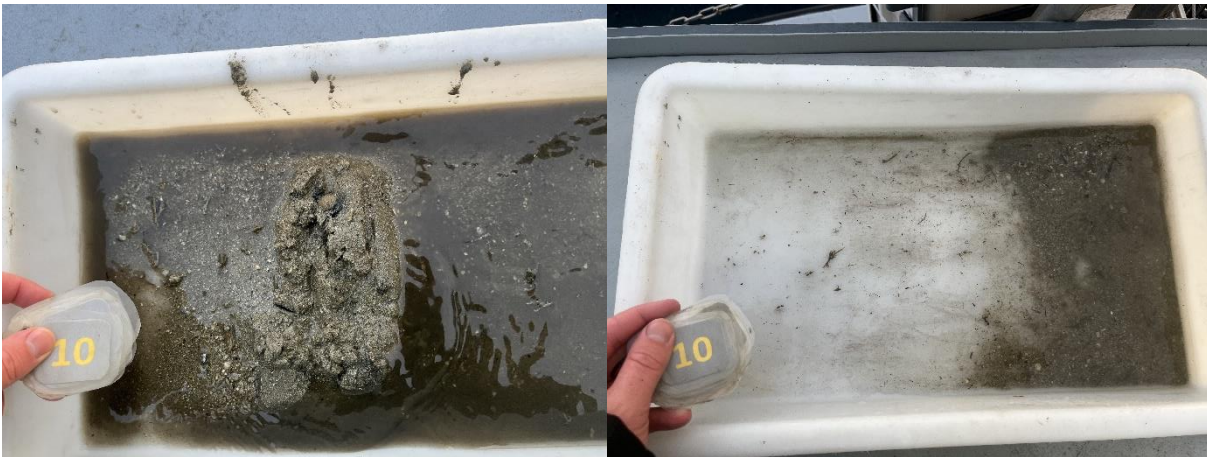
Figur 15: Bilder som viser sedimentet fra stasjon 10 før og etter siling. Sedimentet besto av sand og skjellsand. Foto: Aqua Kompetanse AS.

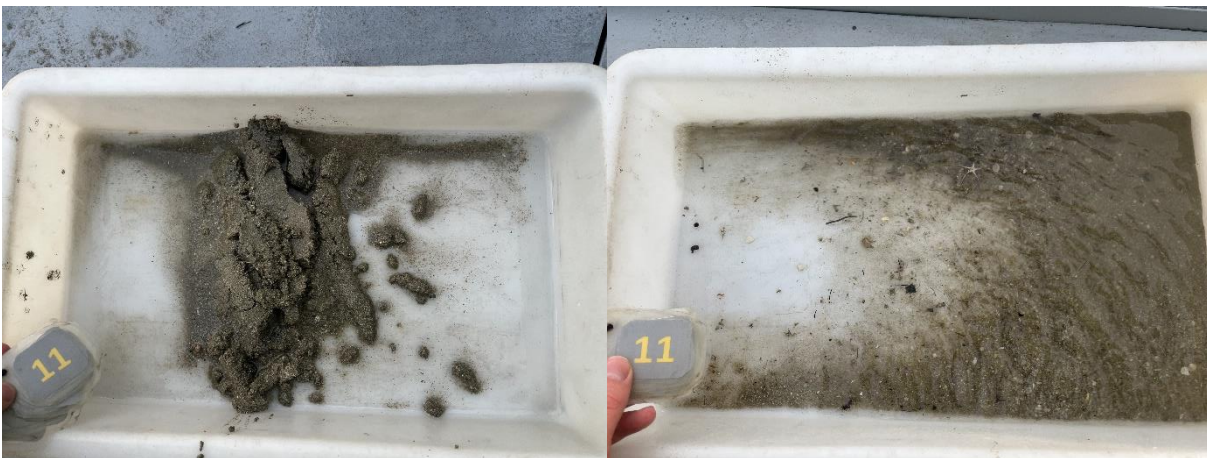
Figur 16: Bilder som viser sedimentet fra stasjon 11 før og etter siling. Sedimentet besto av sand og skjellsand. Foto: Aqua Kompetanse AS.

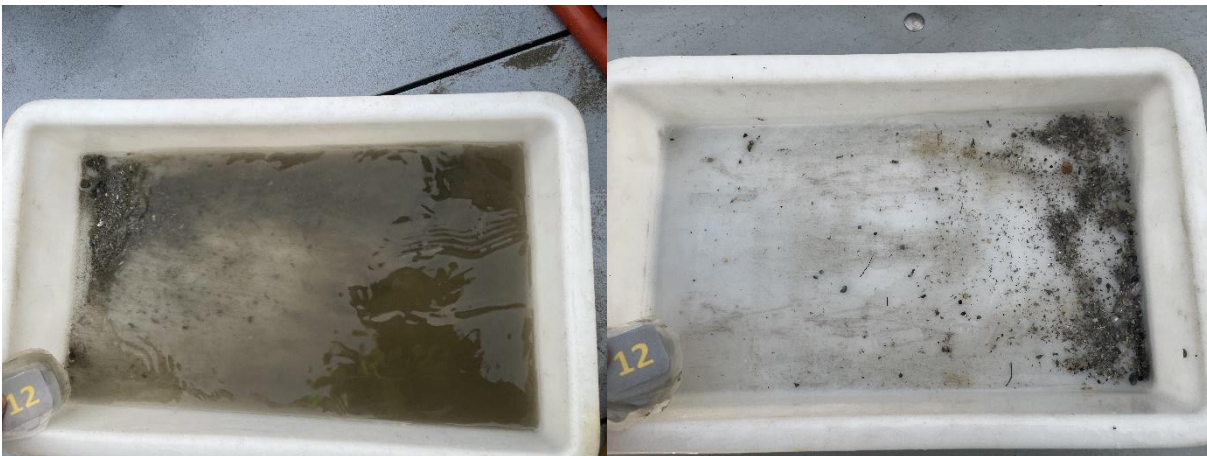
Figur 17: Bilder som viser sedimentet fra stasjon 12 før og etter siling. Sedimentet besto av sand og skjellsand. Det ble også registrert fjellbunn ved stasjonen. Foto: Aqua Kompetanse AS.

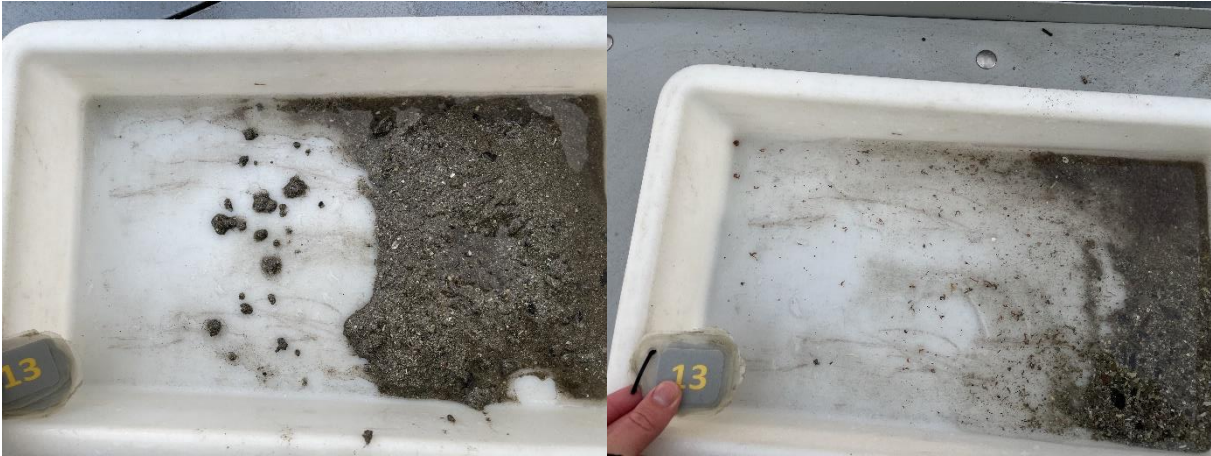
Figur 18: Bilder som viser sedimentet fra stasjon 13 før og etter siling. Sedimentet besto av skjellsand og sand. Foto: Aqua Kompetanse AS.

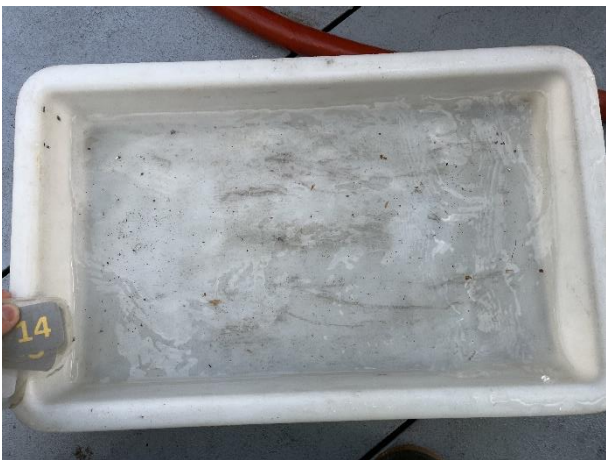
Figur 19: Bilder som viser grabbinnholdet fra stasjon 14. Det ble registrert fjellbunn med strø av skjellsand, i tillegg til fekalier. Foto: Aqua Kompetanse AS.
