Vurdering av risiko for tilstedeværelse av sårbare naturtyper og arter ved Movikodden N

13.06.2025

4390-5-25K

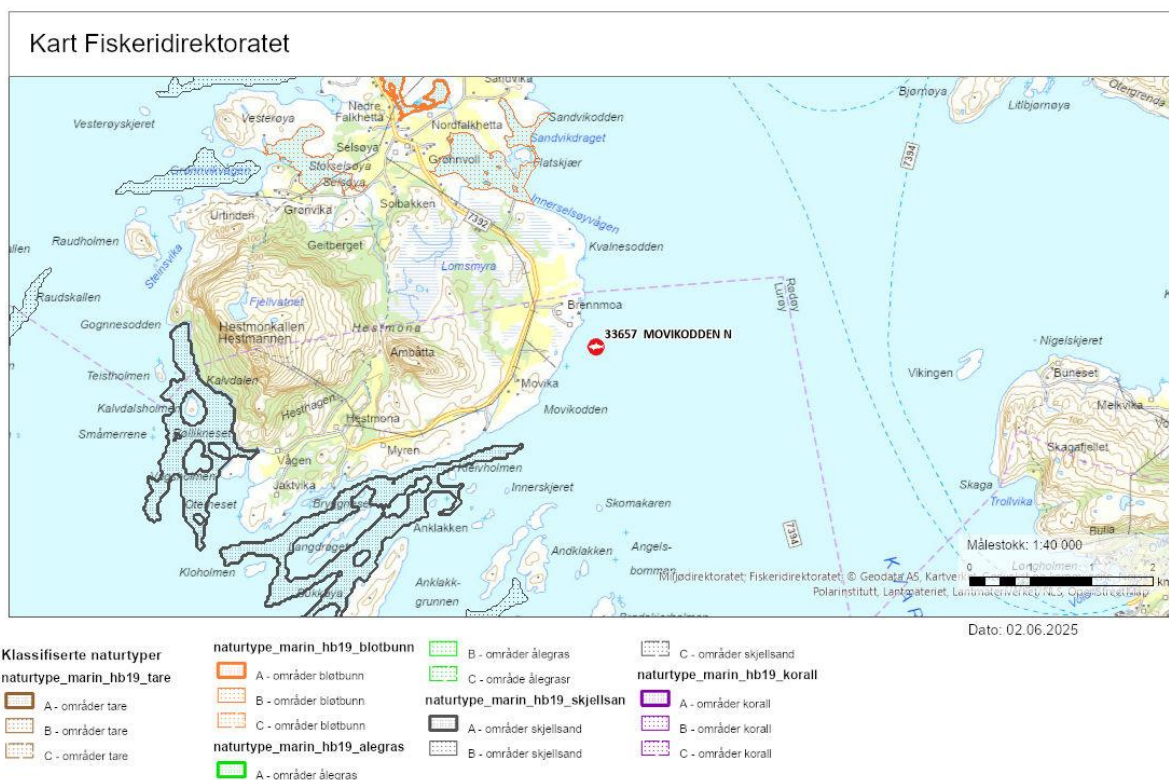
**Figur 3:** Oversiktsbilde som viser offentlige registrerte/modellerne forekomster av marine naturtyper i anleggets nærområde. Kilde: Fiskeridirektoratets karttjeneste.

Den offentlige databasen Naturbasen og fiskeridirektoratets karttjeneste angir større sammenhengende forekomster av skjellsand med svært viktig verdi i skjærgården sør for Hestmona (**Figur 3**). Langs en bukt omkring Grønnvoll, nord-nordøst for anlegget er det modellert middels stort bløtbunnsområde med viktig verdi. Disse ligger på grunt vann utenfor anleggets påvirkningsområde som definert i Havforskningsinstituttets forslag til metode for kartlegging.

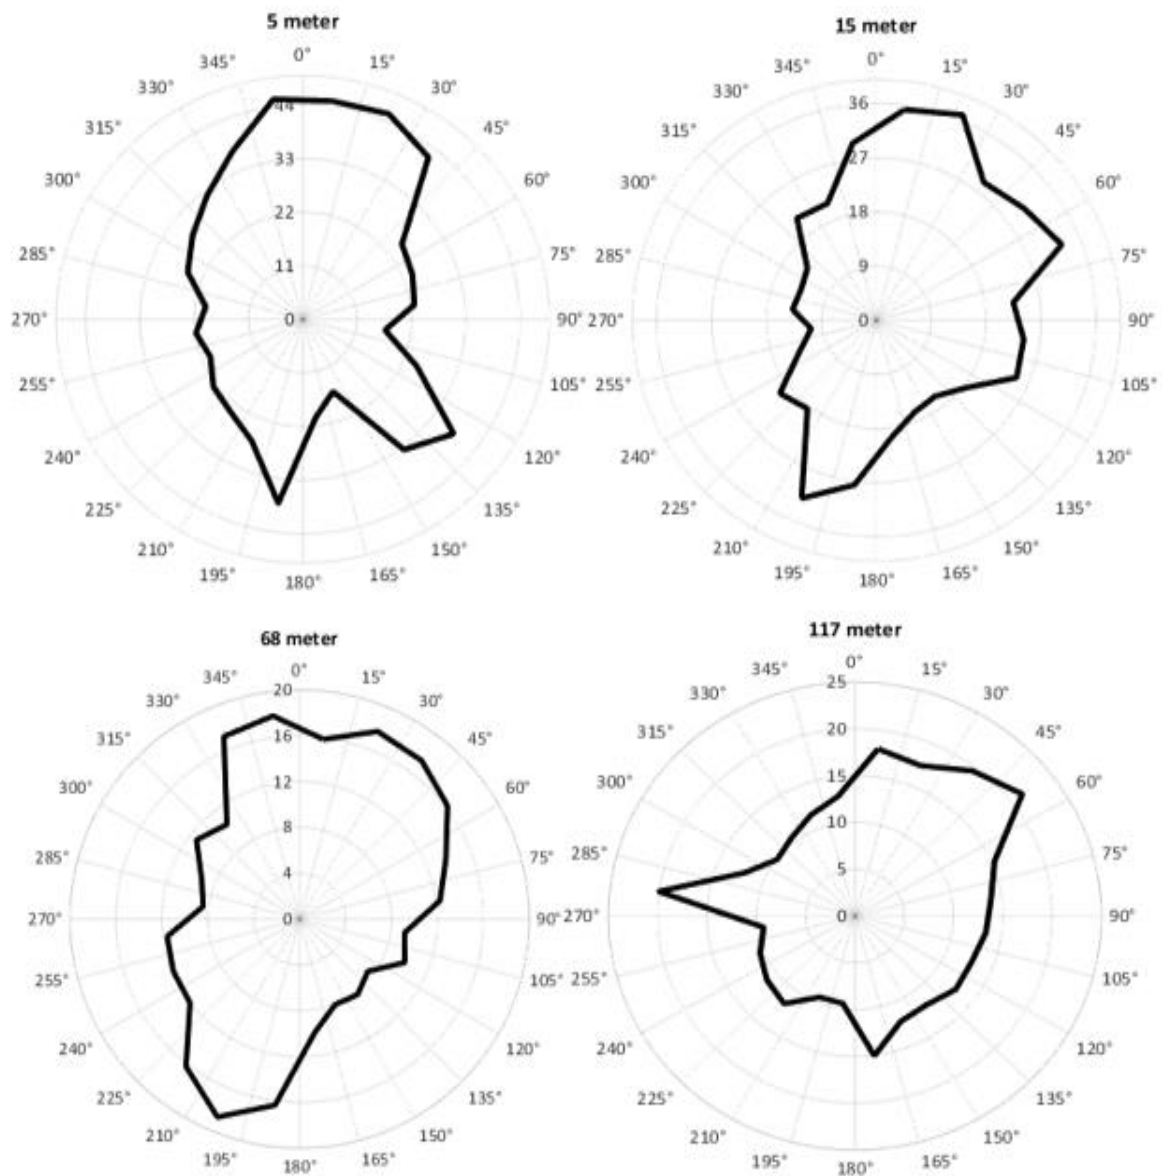
**Figur 6:** Maksimal vannstrømhastighet (cm/s) for hver 15° sektor på alle målte dyp ved Movikodden N i perioden 28.06.–28.09.2022 (Mundal, 2022).

Vannstrømmålinger ved Movikodden N er utført av Aqua Kompetanse AS i perioden juni – september 2022 (Mundal, 2022). Vannstrømmen i alle undersøkte dyp ved Movikodden N er stort sett tidevannstyrt, med en strømretning som følger batymetrien i området. Hovedstrømretningen på vanntransporten ved Movikodden N peker mot nord-nordøst på de ulike måledypene, med en returstrøm som peker mot sørvest til vest (**Figur 6**).
