## B-undersøkelse ved Kalvøya i Lurøy kommune, desember 2024

Nova Sea Havbruk AS

**Etter Norsk Standard NS 9410: 2016**

| Bakgrunn for undersøkelse: forundersøkelse ifbm. arealendring | | |

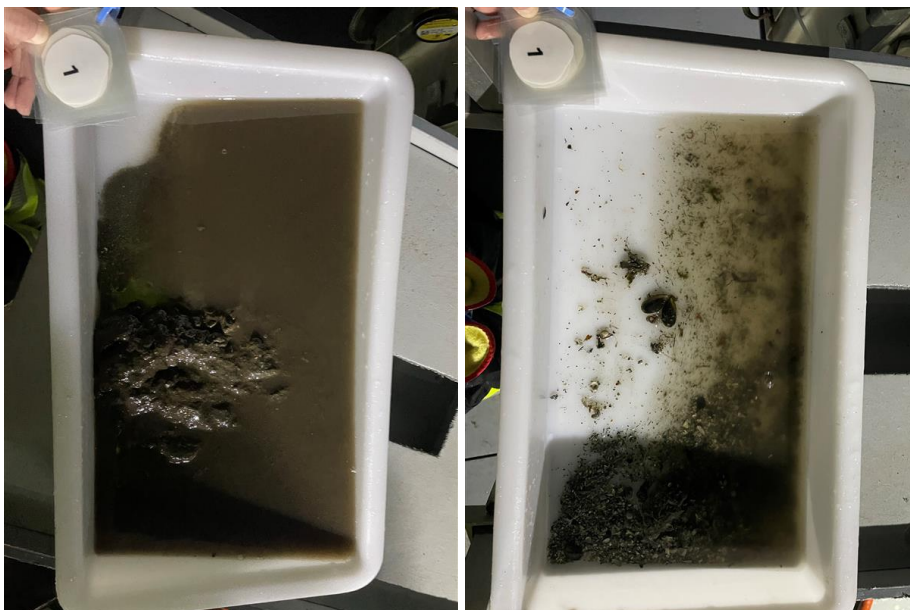
**Figur 6:** Bilder som viser sedimentet fra stasjon 1 før og etter siling. Sedimentet besto av silt og skjellsand. Foto: Aqua Kompetanse AS.

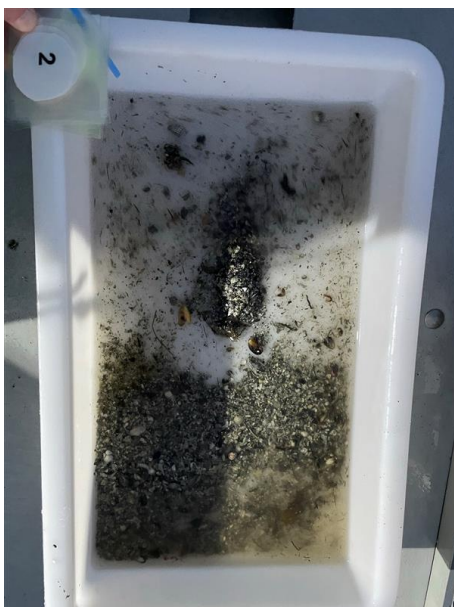
**Figur 7:** Bilde som viser sedimentet fra stasjon 2 etter siling. Sedimentet besto av silt og skjellsand. Det ble registrert fôr og fekalier ved stasjonen. Bilde før siling mangler. Foto: Aqua Kompetanse AS.

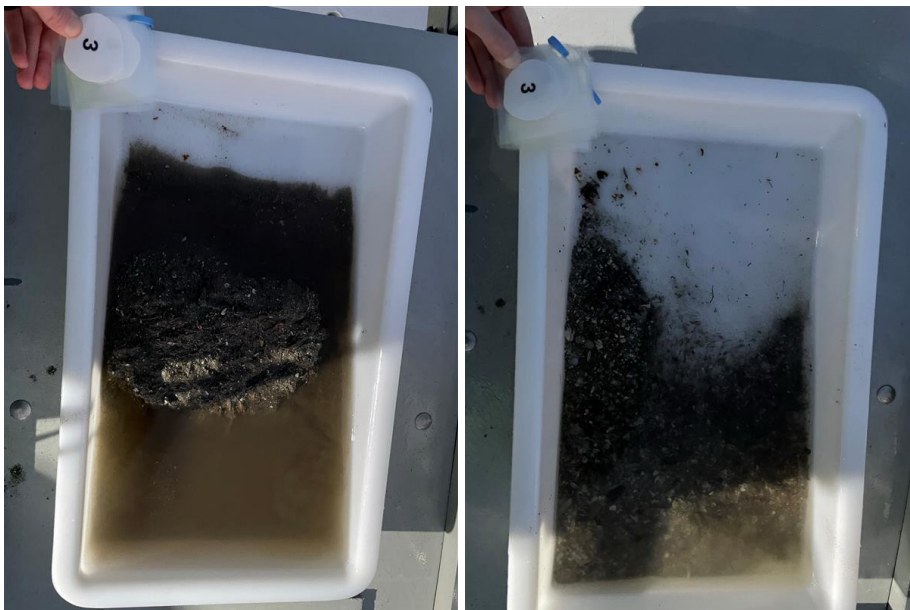
**Figur 8:** Bilder som viser sedimentet fra stasjon 3 før og etter siling. Sedimentet besto av silt og skjellsand. Foto: Aqua Kompetanse AS.

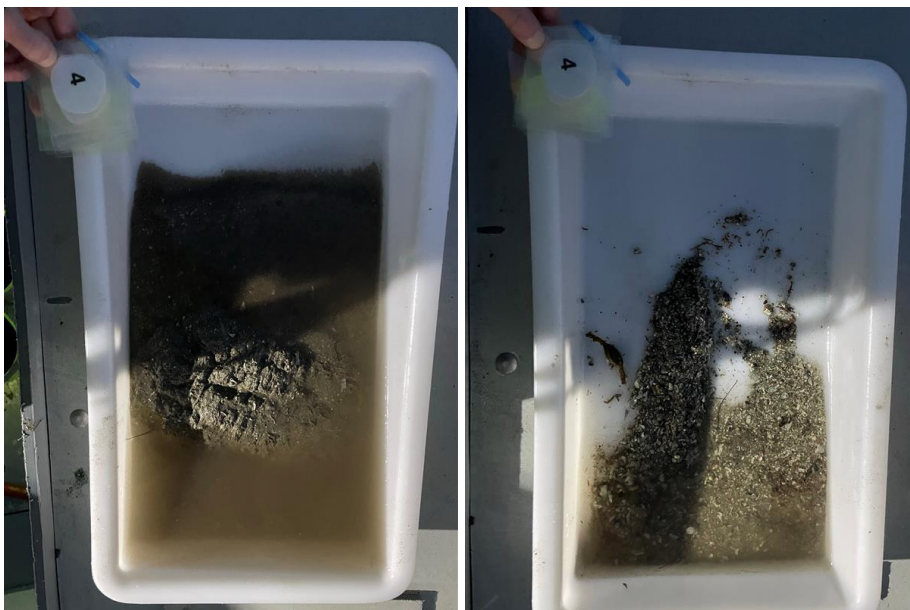
**Figur 9:** Bilder som viser sedimentet fra stasjon 4 før og etter siling. Sedimentet besto av silt og skjellsand. Foto: Aqua Kompetanse AS.

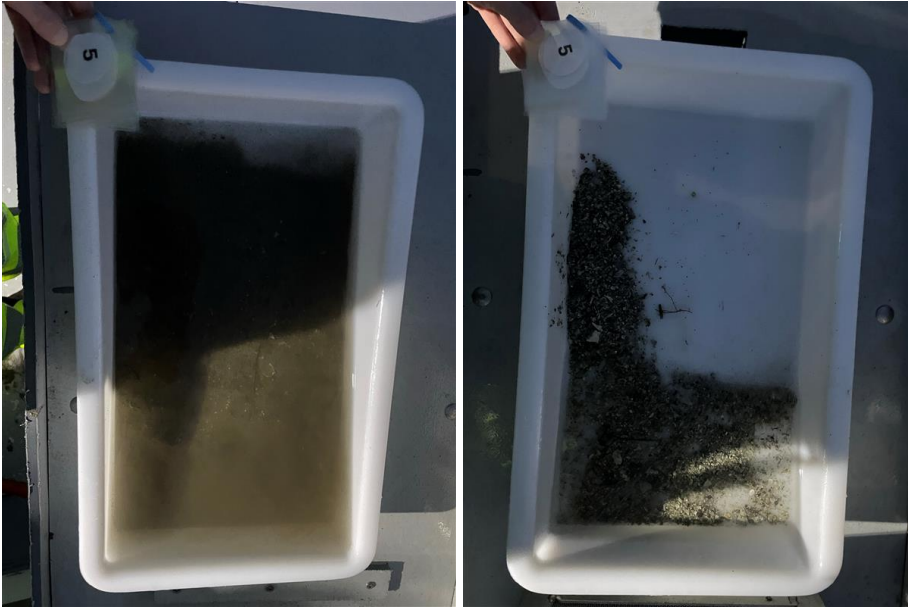
**Figur 10:** Bilder som viser sedimentet fra stasjon 5 før og etter siling. Sedimentet besto av silt, sand og skjellsand. Foto: Aqua Kompetanse AS.

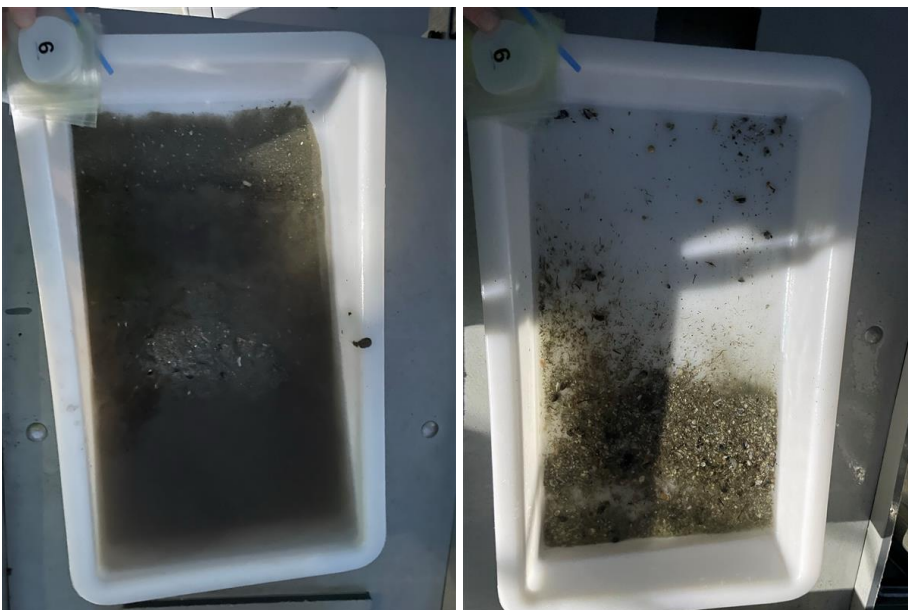
**Figur 11:** Bilder som viser sedimentet fra stasjon 6 før og etter siling. Sedimentet besto av silt og skjellsand. Foto: Aqua Kompetanse AS.

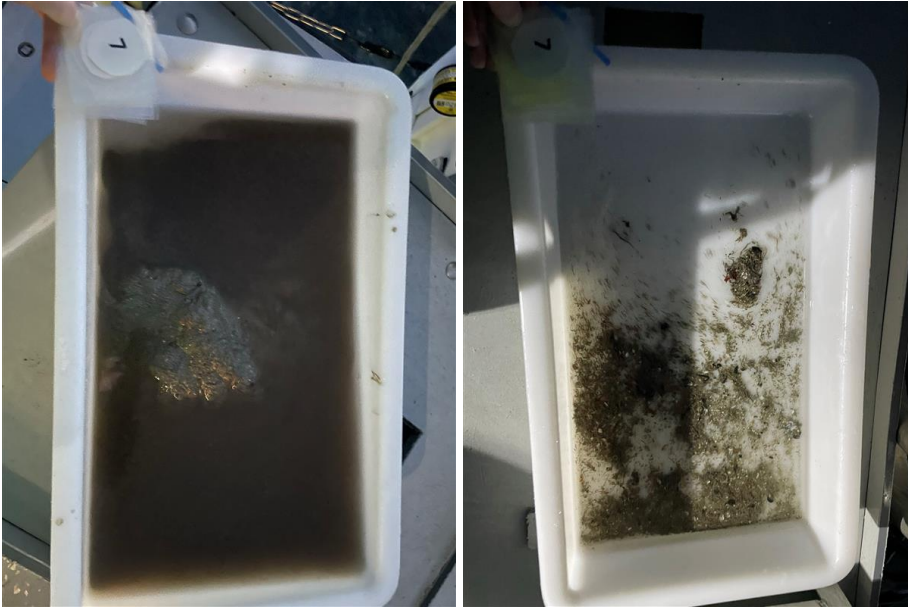
**Figur 12:** Bilder som viser sedimentet fra stasjon 7 før og etter siling. Sedimentet besto av silt og skjellsand. Foto: Aqua Kompetanse AS.

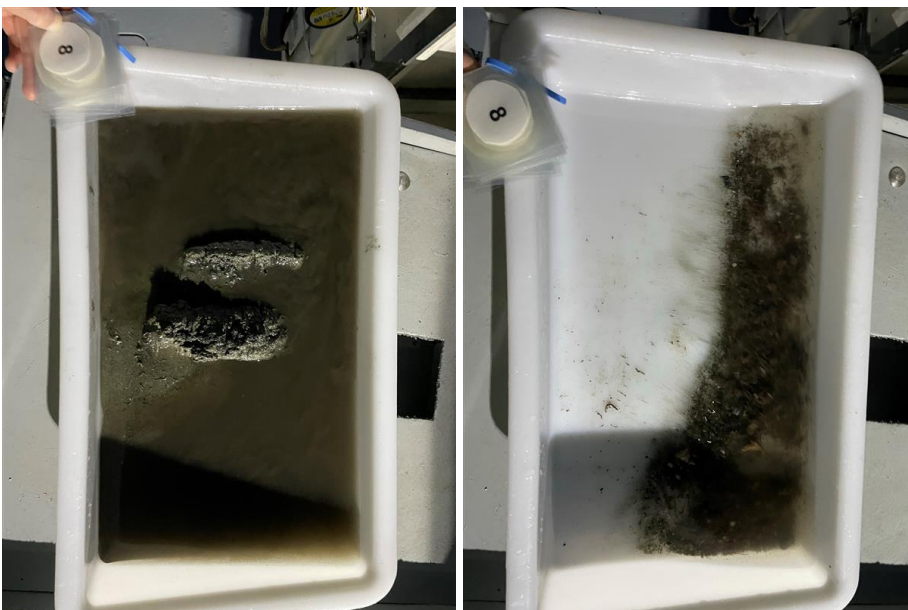
**Figur 13:** Bilder som viser sedimentet fra stasjon 8 før og etter siling. Sedimentet besto av silt. Det ble registrert fôr og fekalier ved stasjonen. Foto: Aqua Kompetanse AS.

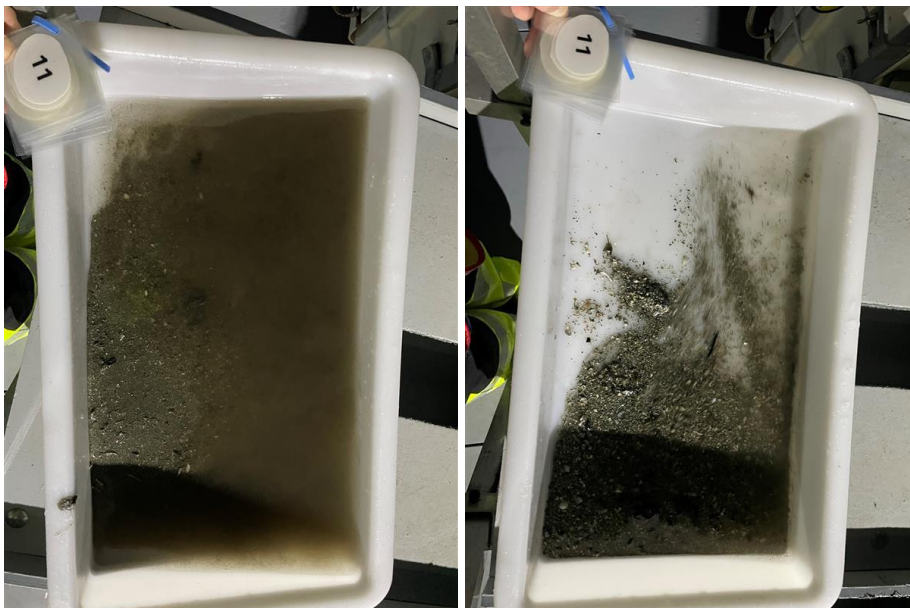
**Figur 16:** Bilder som viser sedimentet fra stasjon 11 før og etter siling. Sedimentet besto av silt og skjellsand på steinbunn.  
Foto: Aqua Kompetanse AS.

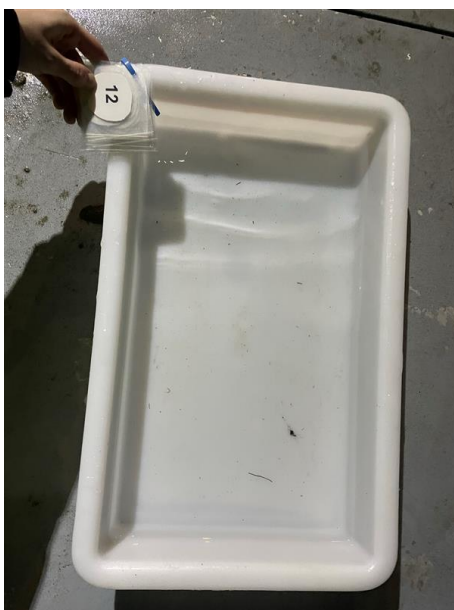
**Figur 17:** Bilde som viser grabbinnhold fra stasjon 12. Det ble ikke registrert sediment ved stasjonen, kun fjellbunn. Foto: Aqua Kompetanse AS.

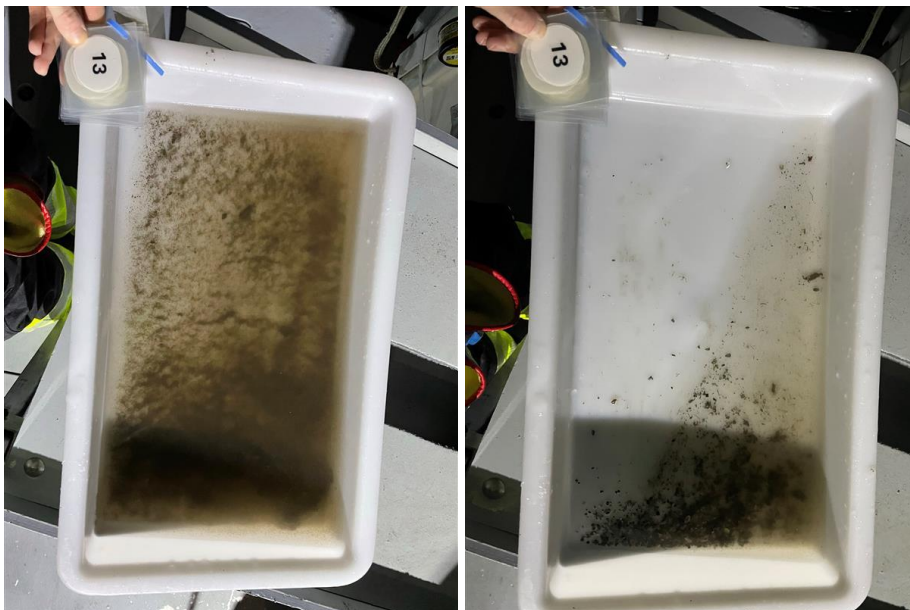
**Figur 18:** Bilder som viser sedimentet fra stasjon 13 før og etter siling. Sedimentet besto av silt på fjellbunn. Det ble registrert fôr og fekalier ved stasjonen. Foto: Aqua Kompetanse AS.
