# **B-undersøkelse for lokalitet STORE BUKKØY N (10974)**

## **Lokalitetstilstand 1**

Rapport ID 13686

### Kartutsnitt tilhørende B-undersøkelsen ved Store Bukkøy N i oktober 2023

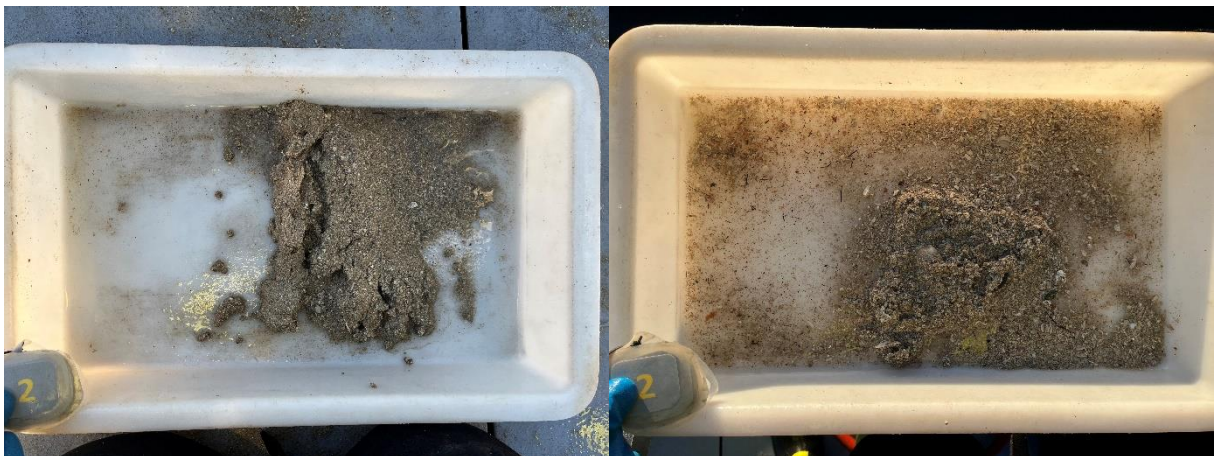
**Figur 2:** Bilder som viser sedimentet fra stasjon 2 før og etter siling. Sedimentet besto av skjellsand og sand. Foto: Aqua Kompetanse AS.

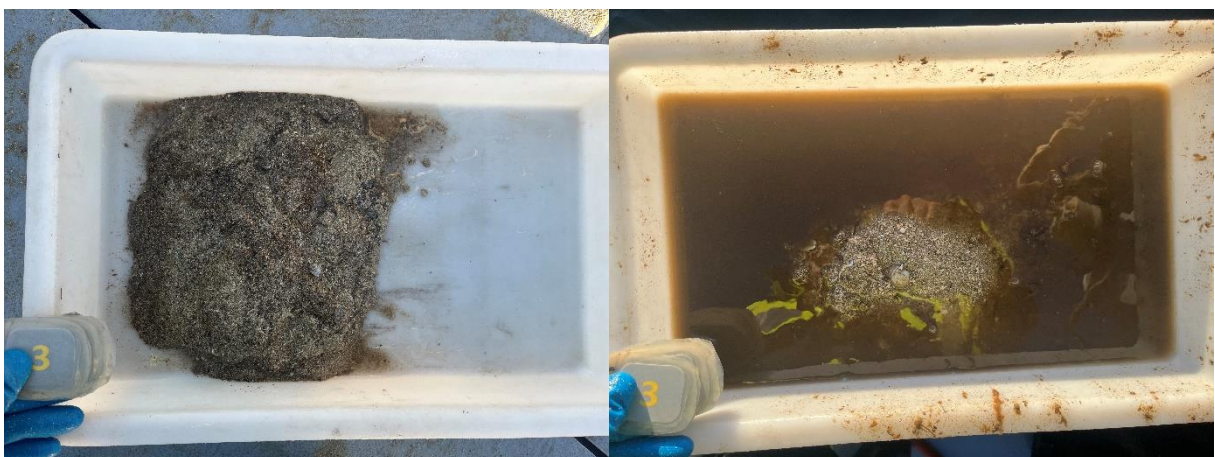
**Figur 3:** Bilder som viser sedimentet fra stasjon 3 før og etter siling. Sedimentet besto av skjellsand og sand. Foto: Aqua Kompetanse AS.

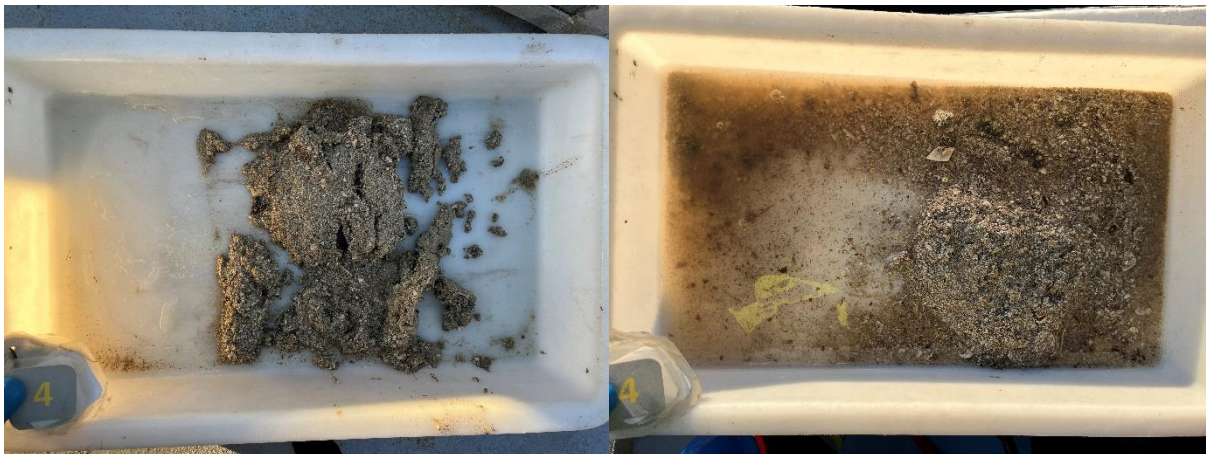
**Figur 4:** Bilder som viser sedimentet fra stasjon 4 før og etter siling. Sedimentet besto av skjellsand og sand. Foto: Aqua Kompetanse AS.

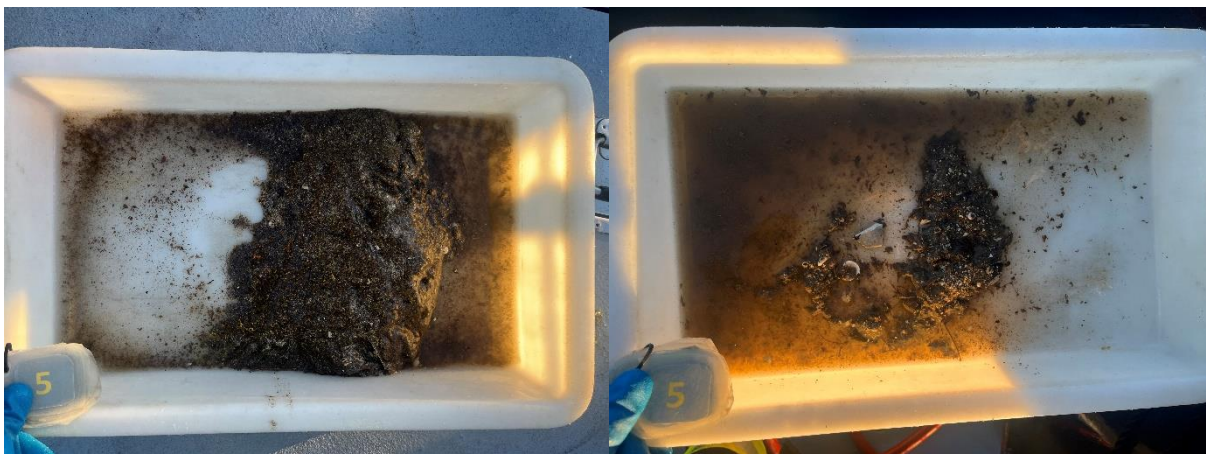
**Figur 5:** Bilder som viser sedimentet fra stasjon 5 før og etter siling. Sedimentet besto av silt, sand og skjellsand. Det ble registrert rester av fekalier ved stasjonen. Foto: Aqua Kompetanse AS.

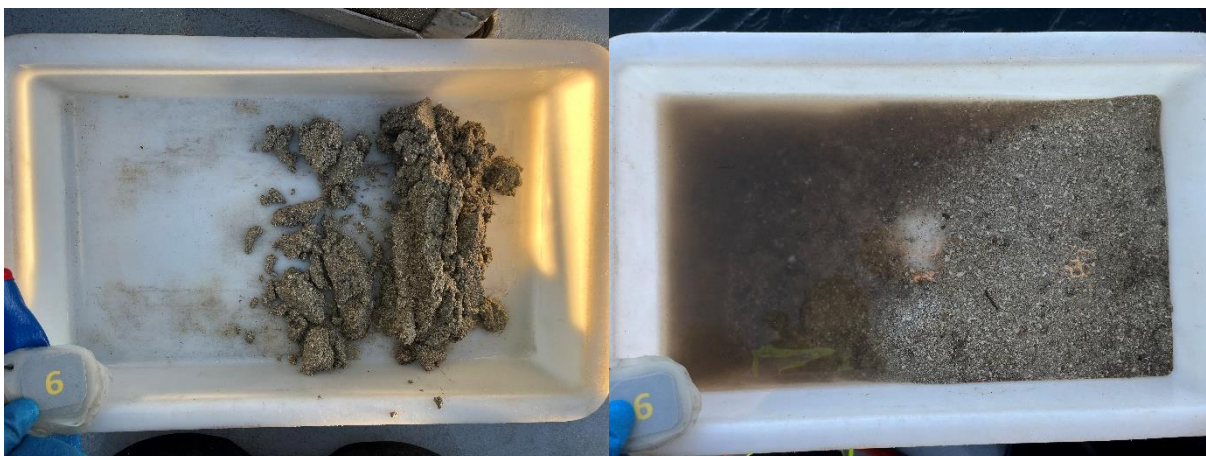
**Figur 6:** Bilder som viser sedimentet fra stasjon 6 før og etter siling. Sedimentet besto av skjellsand og sand. Foto: Aqua Kompetanse AS.

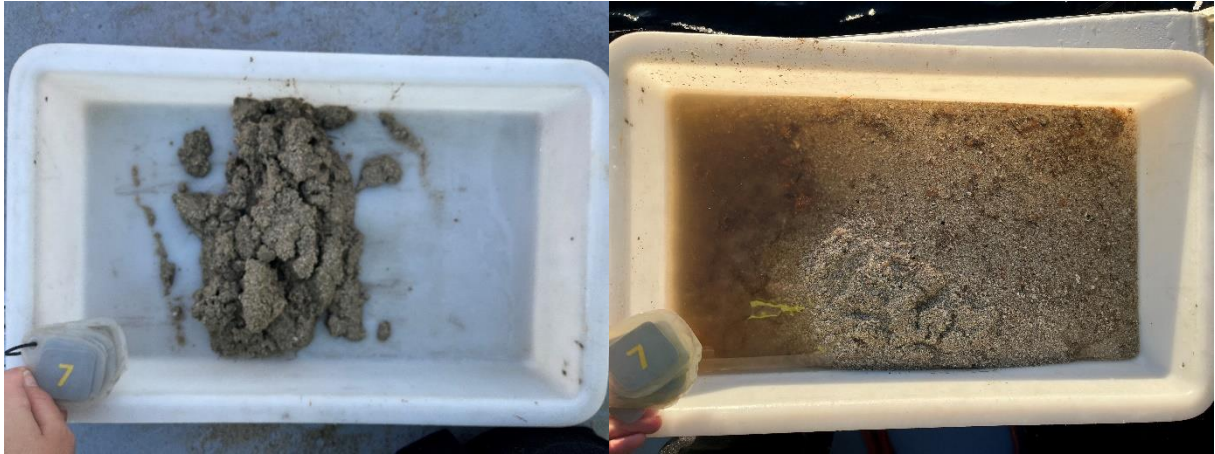
**Figur 7:** Bilder som viser sedimentet fra stasjon 7 før og etter siling. Sedimentet besto av skjellsand og sand. Det ble registrert rester av fekalier ved stasjonen. Foto: Aqua Kompetanse AS.

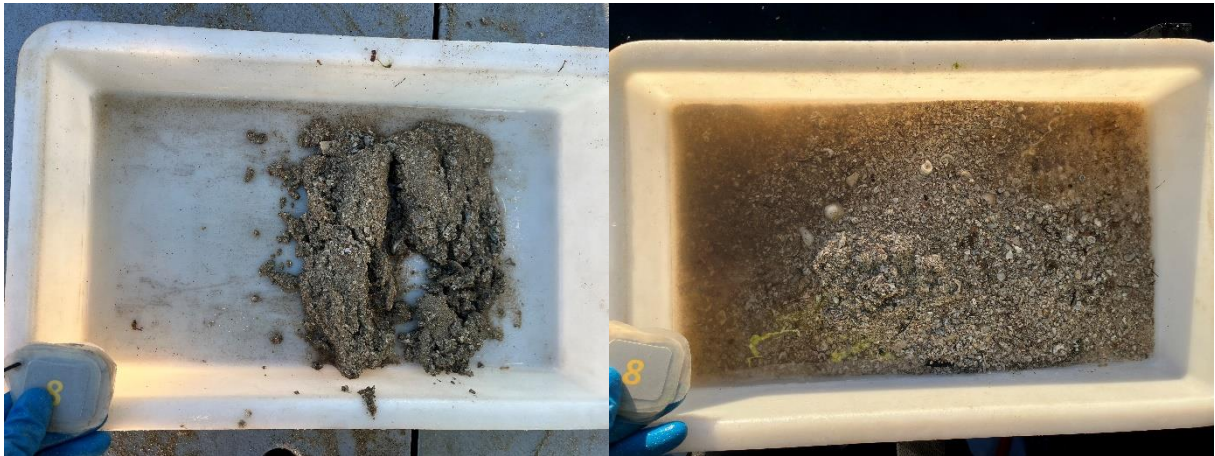
**Figur 8:** Bilder som viser sedimentet fra stasjon 8 før og etter siling. Sedimentet besto av sand og skjellsand. Foto: Aqua Kompetanse AS.

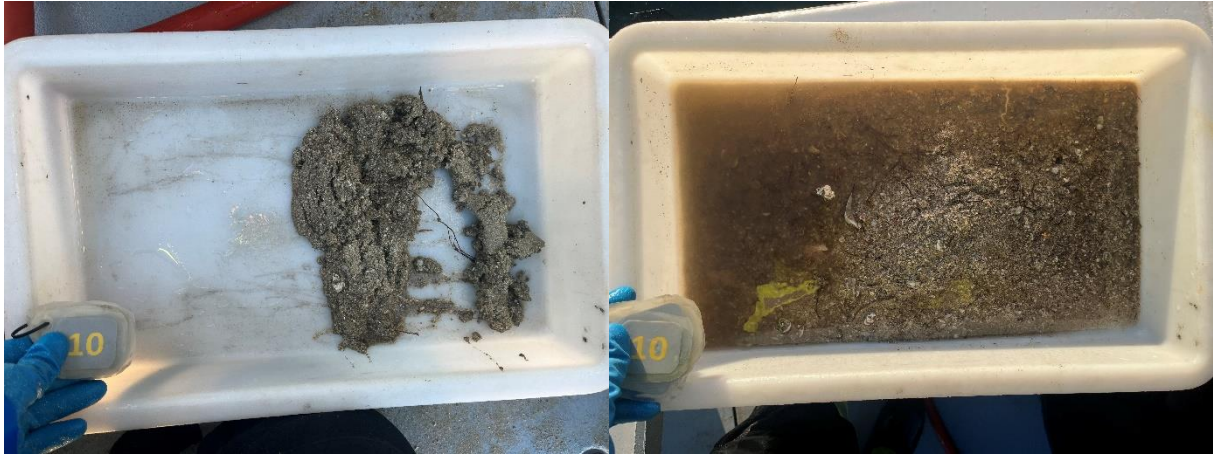
Prøvepunkt	Kommentar
10	For lite sediment til elektrokjemimåling.

**Figur 10:** Bilder som viser sedimentet fra stasjon 10 før og etter siling. Sedimentet besto av sand og skjellsand. Foto: Aqua Kompetanse AS.

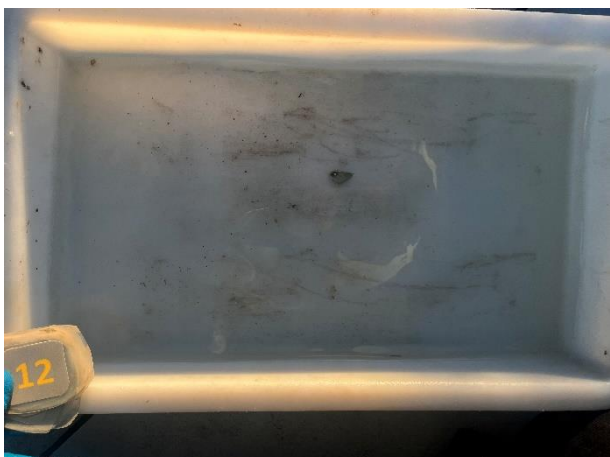
**Figur 12:** Bilde som viser grabbinholdet fra stasjon 12. Det ble registrert fjellbunn med strø av sand ved stasjonen. Foto: Aqua Kompetanse AS.
