Sammenstilling av registrerte naturtyper, sårbare arter, anadrome bestander, og andre miljøforhold i det marine miljøet ved lokalitet 10974 Store Bukkøy N

02.07.2021

282-7-210

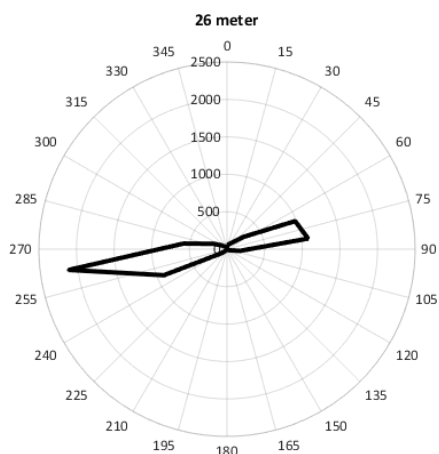
Figur 3: Vanntransport ($m^3/m^2/dag$) for hver 15° sektor på 26 meters dyp ved Store Bukkøy N i perioden 03.07–31.07.2018. Kilde: Sivertsen 2020, strømrappport lagret hos Aqua Kompetanse AS.

Det ble målt strøm ved lokalitet Store Bukkøy N i 2018 av Aqua Kompetanse AS. Følgende er gjengitt fra strømrapporten (Sivertsen, 2020): «Vannstrømmen ved Store Bukkøy N er tydelig styrt av tidevannsdynamikken og følger batymetri med retning mot øst-nordøst og vest-sørvest.»

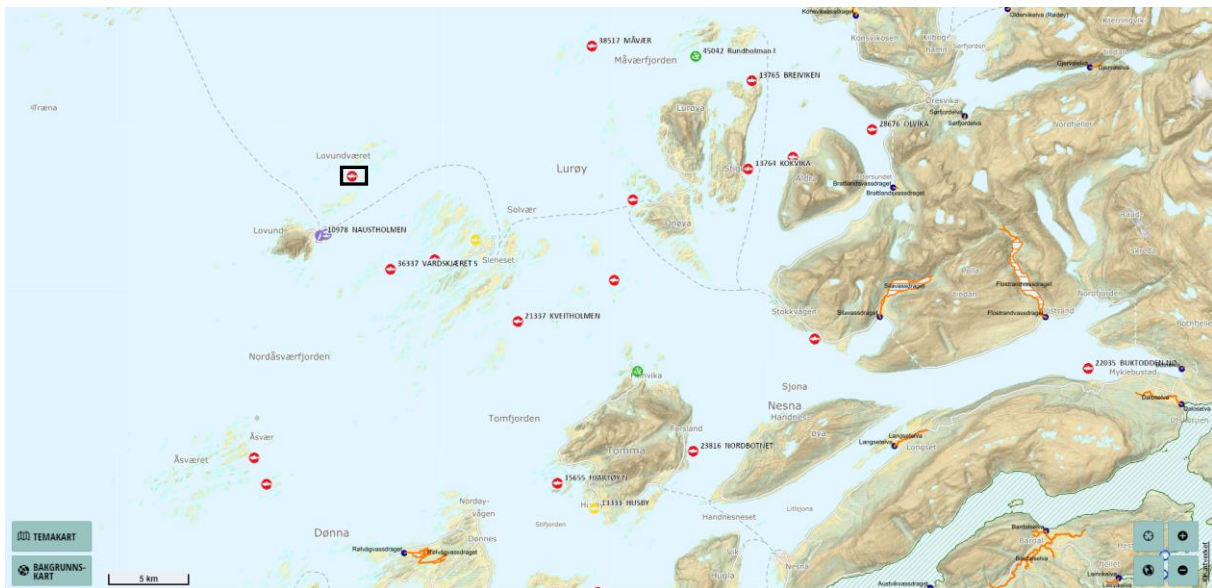
Figur 8: Kartet viser registrerte anadrome vassdrag markert i oransje farge (laks- og ørret), i nærhet til lokalitet Store Bukkøy N. Kilde: Lakseregisteret hos Statsforvalteren.

Det nærmeste registrerte anadrome vassdraget ligger over 20 kilometer i luftlinje sør for lokaliteten (Rølvågvassdraget på Dønna). De registrerte vassdragene på landsida mot øst, som er tatt med i **Figur 8** og i **Tabell 2**, ligger over tre mil unna i luftlinje.
